Mehmet Akif Ersoy Üniversitesi Fen Bilimleri Enstitüsü Dergisi 3 (1): 5-11 (2012)

Araştırma Makalesi / Research Paper

Asfalt Betonuna İçerisine Konulan Düşük Karbon Çeliğinin %3.5 NaCl Ortamındaki Korozyonunun İncelenmesi

Investigation on the Corrosion of Low Carbon Steel Placed in Asphalt Concrete in 3.5% NaCl Environment

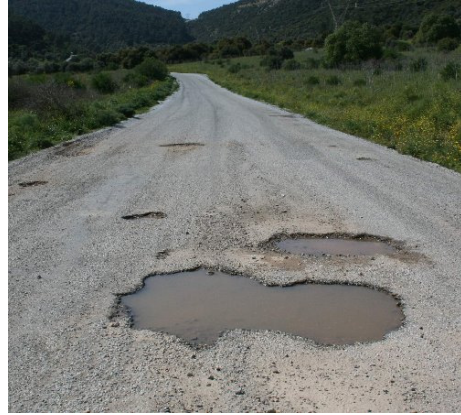
Şekil 1. Karayollarında tuzun etkisiyle hasara uğramış bir yol

Yol kaplamalarına zarar veren $NaCl$ tuzu, yol yüzeyinde soyulmalara neden olmaktadır. Hava katkısız betonlarla suda çözünen tuzlar, kuruyup kristalleşerek boşluk çeperlerinde basınç yapmaktadır. Bu basınç, betonda oyuklara ve yer yer çatlakların oluşmasına neden olmaktadır. Beton yollarda, klor iyonları çatlaklardan metale ulaşabilirlerse, metalin paslanmasına neden olan elektrokimyasal reaksiyon sürecini başlatabilir. Kullanılan tuz miktarı ve uygulanma sıklığının artması beton yüzeyindeki bozulmaları hızlandırabilmektedir. Ülkemizde, karla mücadele kapsamında karayollarında kullanılan tuz miktarının 100 bin ton civarında olduğu tahmin edilmektedir (Varış, 2007).

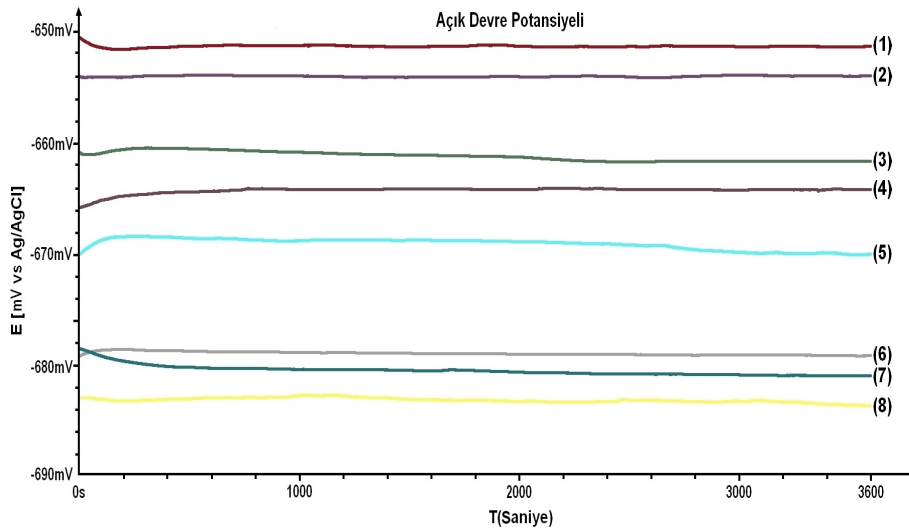
Şekil 6. Asfalt betonu içerisindeki düşük karbon çeliğinin, %3.5 NaCl çözeltisinde 8 hafta boyunca ölçülen açık devre potansiyel değerleri

Asfalt betonu içerisindeki çelik numunesinin %3.5 NaCl içerisinde zamana karşı ölçülen potansiyel değerleri Şekil 6'da gösterilmiştir. Haftada bir yapılan bu ölçümler asfalt betonu içerisinde bulunan metalin elektrokimyasal reaksiyonlara maruz kaldığını göstermektedir.

Potansiyel değişimleri, eşitlik 5-9'da verilen bu korozyon reaksiyonlarını desteklemektedir. Birinci ve sekizinci hafta sonunda elde edilen Tafel ekstra polarizasyon yöntemi sonuçları Şekil 7 ve Çizelge 4'te gösterilmiştir. Asfalt beton içerisine konulan düşük karbon çeliğinin, %3.5 NaCl ortamında ölçülen açık devre potansiyelleri 8 hafta boyunca Şekil 6'da gösterildiği gibi negatife kaydığı görülmektedir. Polarizasyon eğrileri de bunu destekler niteliktedir. Birinci hafta sonunda %3.5 NaCl çözeltisi içerisindeki düşük karbon çeliğinin korozyon potansiyeli -731 mV'tan -774 mV'a kaymıştır.

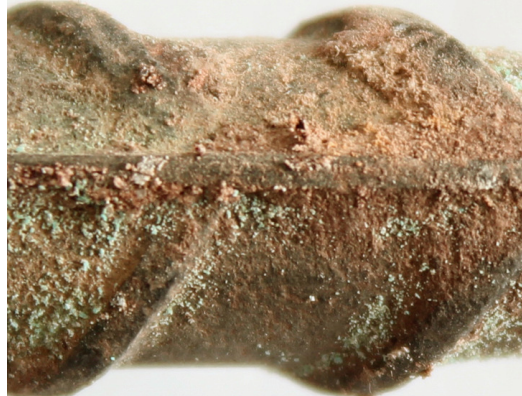
Şekil 8. Asfalt betonu içerisindeki düşük karbon çeliğinin %3.5 NaCl çözeltisi içerisinde 8. hafta sonunda çekilen optik resmi

Deney sonunda asfalt betonu kırıldıktan sonra düşük karbon çeliğine ait çekilen optik resim Şekil 8'de

gösterilmiştir. Metal yüzeyinde oluşan korozyon ürünleri eşitlik 7-8'i doğrular niteliktedir.
